2011年8月9日

OMソーラー株式会社

[OM調査レポート]

## 福島の放射線量調査から見てきたこと

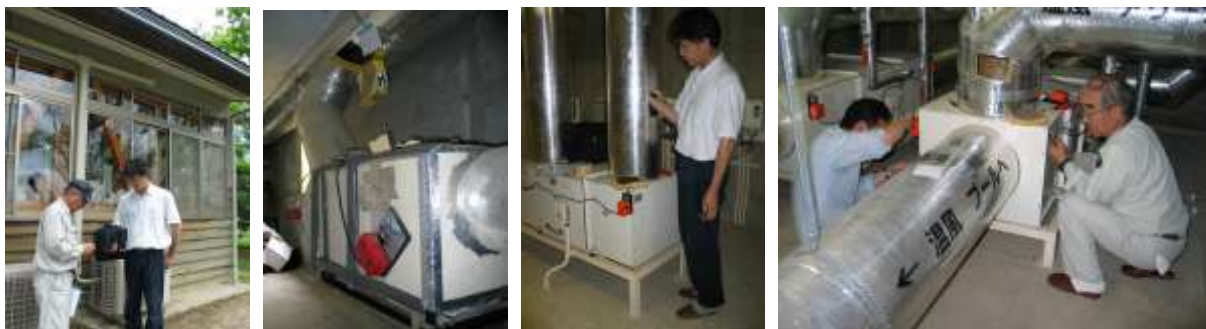
OM 停止中、OM 排気運転後ともに、OM 流路内・床下空間に高い線量は見当たりませんでした。施設Cの設備スペースなどの線量が高い理由は、除染していない地面が近いこと、木造であること。

写真 1～4. 二本松市の施設における放射線量調査 屋外・設備スペース

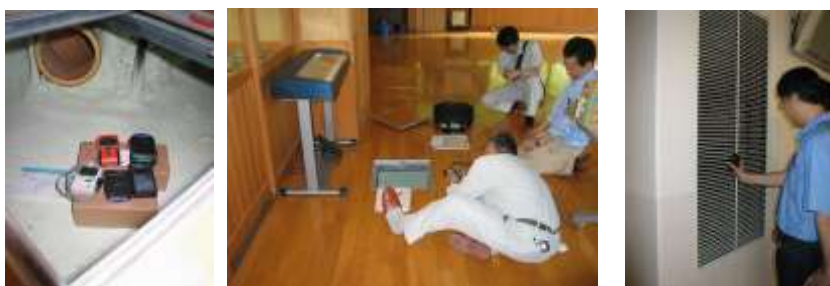
写真 5～7. 同施設 床下空間・室内・OM 吹出口

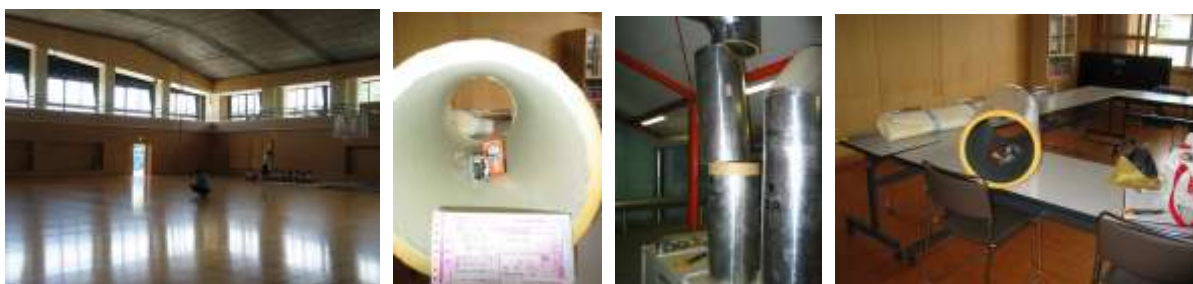
写真 8. 同施設 室内 写真 9～11. OM ダクト交換の前・交換中・交換後 (線量に変化無し)
